**INFORME FINAL DE PRÁCTICA PROFESIONAL REALIZADA EN  
LA INSTITUCIÓN ECOSIMCO (ECOSISTEMA MONTAÑA DE  
COMAYAGUA), COMO REQUISITO PARA OBTENER EL  
GRADO DE LICENCIATURA EN BIOLOGÍA**

**PRESENTADO POR: ISIS MABELL MARTÍNEZ ALVAREZ**

**CIUDAD UNIVERSITARIA SEPTIEMBRE, 2014**

### **Actividad 1. Caracterización y Georeferenciación de Derrumbes en el PANACOMA.**

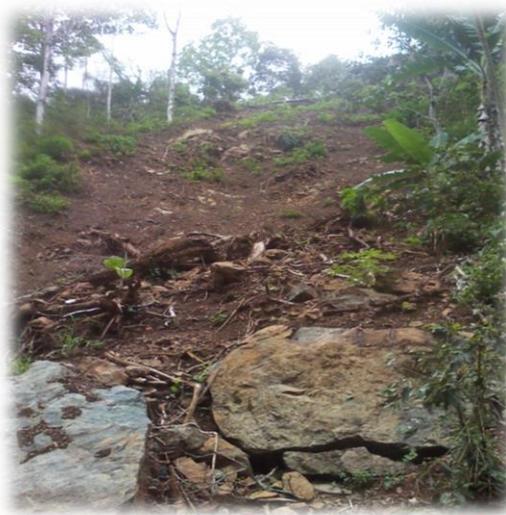
Este derrumbe se detectó a una altura de entre 959msnm con las coordenadas Longitud 438120 latitud 1600524. El lugar del derrumbe se encuentra ubicado 100mts en línea recta de la represa El Matasano la cual abastece de agua la ciudad de Comayagua. Con el derrumbe se encuentra ubicado entre una finca de café.

Según la clasificación de los tipos de deslizamiento este es un derrumbe por caída. Este tipo de derrumbes se dan en pendientes pronunciadas en el que enormes rocas con suelo se desprenden cayendo verticalmente rebotando o rodando hasta caer en la corriente de la quebrada.

**Tipo de Suelo:** la pendiente aproximada del terreno es de 80% a 85% con presencia de rocas, arboles, ramas (Ver Figura 1) con facilidad de continuar. Las rocas de mayor tamaño cayeron directamente en el río provocando la formación de un pequeño remanse de agua. La erosión es evidente y latente, a medida vaya aumentando las escorrentías de agua de la parte de arriba de la montaña continuará el derrumbe ocasionando la caída de rocas de mayor tamaño que se encuentran en la cima de la pendiente lo que provocara obstaculizar el curso normal de la corriente de agua. Es suelo Cocona en la clase VII de la capacidad agrologica, según la clasificación de suelos de Honduras.

**Zona afectada:** con un un área de 0.078 hectáreas este deslizamiento afecta la quebrada de El Matasano.

Figura 1. Derrumbe Quebrada El Matasano, Vista de abajo.

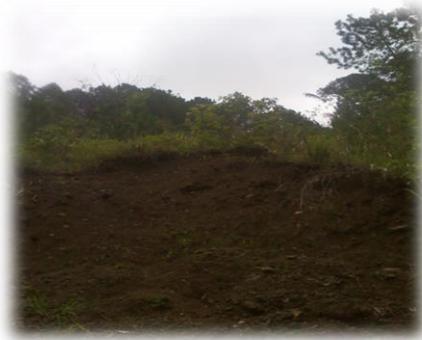
El deslave está ubicado en la parte baja del derrumbe (ver figura 2 y 3) ya que en la parte de arriba se está recuperando naturalmente (ver figura 4). Tiene una pendiente de 75% a 80%.

La regeneración del suelo es rápida la presencia de vegetación joven es indicio de una zona que puede regenerar sin el mayor problema. Según los tipos de derrumbe este se clasifica como un deslizamiento de Rotación ya que el deslizamiento no cayó en una pendiente tan pronunciada si no que fue dejando espacios de plataformas lo que permite no caer abruptamente el material arrastrado. Este tipo de deslizamiento ayudo a que este espacio de terreno se recupere naturalmente.

**Zona Afectada:** con una extensión de 0.246 Hectáreas este derrumbe afecta la Quebrada El Matasano.

Figura 2. Derrumbe La Represa. Vista de la parte baja del derrumbe.

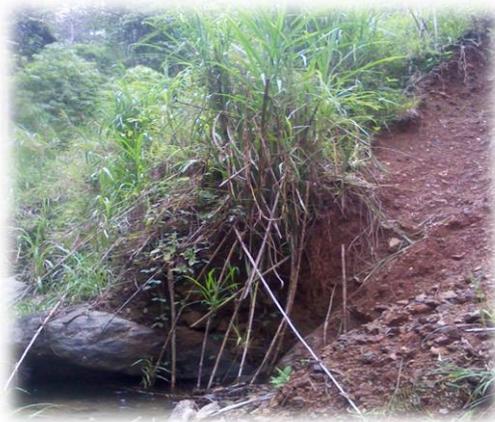
No se observaron piedras de gran tamaño ni corrientes de agua en todo el curso del deslizamiento pero si en la parte de abajo exactamente en el curso de la quebrada (Figura 3).

Figura 3. Rocas obstruyendo el curso de la Quebrada.

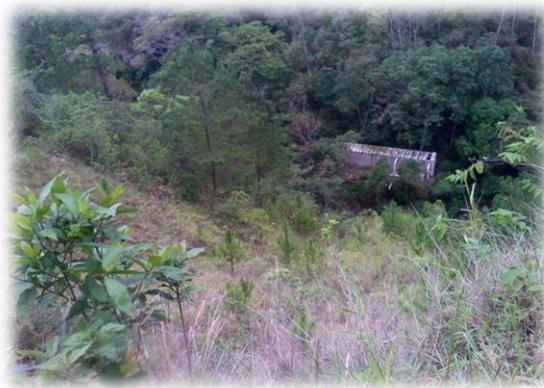
Figura 4. Vista de arriba. Regeneración del deslizamiento.

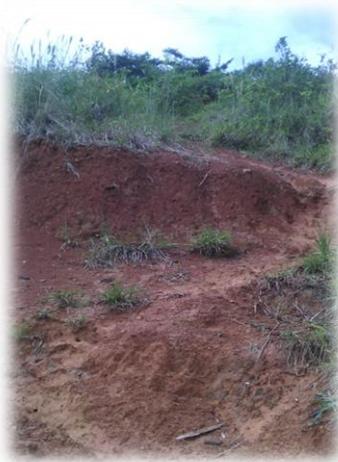
Con una pendiente de 70%. El problema de este sitio en realidad no es por un derrumbe, lo que realmente afecta es una carretera inhabilitada por la que el agua arrastra lodillo (Ver Figuras 5 Y 6). Es un terreno limoso por el cual el agua corre sin ningún problema.

Figura5. Corriente de Agua arrastrando lodo de color rojizo que cae a Rio Majada.

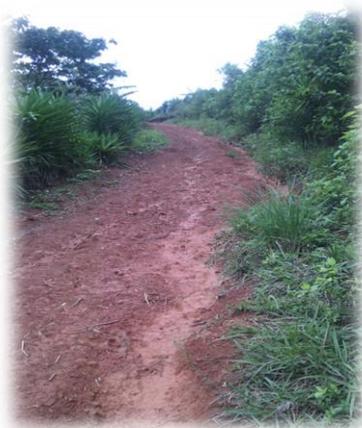
Figura 6. Deslave de terreno por escorrentía de Agua.

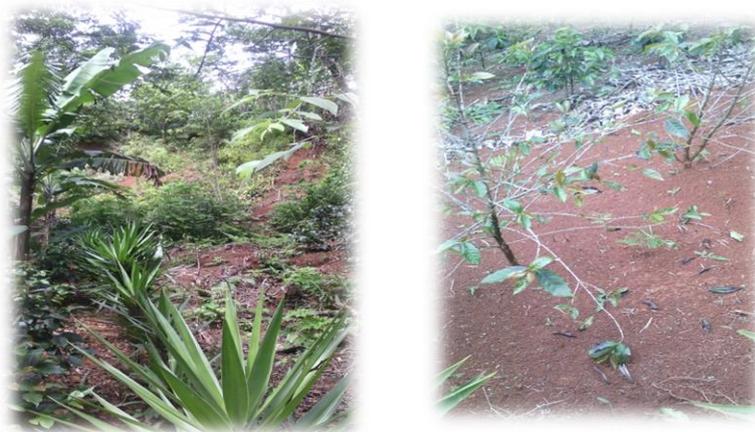
Pequeño derrumbe ubicado entre una finca de café con las coordenadas de Longitud 438308 Latitud 1601679. Ubicado hacia el Este del deslave Nueva Unión A. En este derrumbe se trabajó en su recuperación con éxito utilizando plantas de Izote. El sitio presenta una hendidura por donde corre agua en época de lluvia. Según reportes de los guardas recurso este pequeño segmento derrumbe está casi recuperado debido a que la corriente se logró desviar casi por completo la fuerza de esa corriente evitando continúe el labrado de la Tierra.

Figura 7 y 8. Zona en recuperación con plantas de Izote.

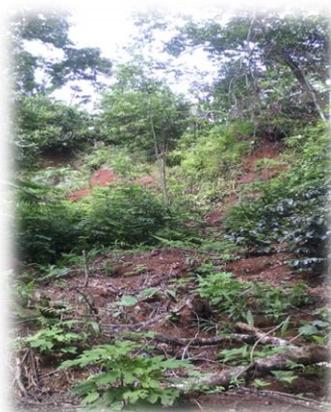
Figura 9. Arbustos de Café totalmente descubiertos.

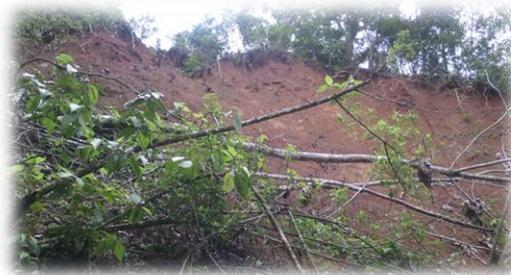
Ubicado a una altura de 1254 msnm en la localidad llamada Montecristo, con las coordenadas UTM Longitud 438792 Latitud 1601817. Este derrumbe presenta una característica importante, se encuentra entre una falla geológica. Presenta pequeñas corrientes de agua lo que aumenta la erosión del suelo con Desbordamientos de rocas y caída de árboles. Este material erosionado cae directamente en el curso del agua provocando arrastre de lodo, ramas, rocas hasta el cauce del principal de la Quebrada La Majada. Este deslizamiento es de tipo de caída.

Figura 10. Vista desde Abajo del derrumbe. Árboles caídos y tierra principales materiales que Obstaculizan el curso de la Quebrada Montecristo.

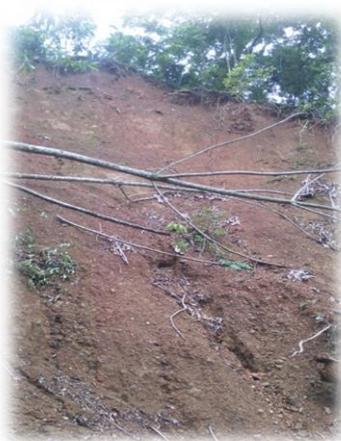
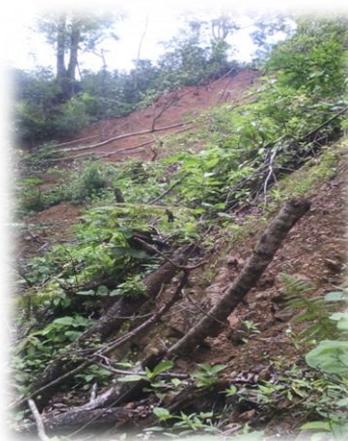
Figura 11. Grietas por donde corre el Agua. Figura 12. Arboles en el curso de la Quebrada.

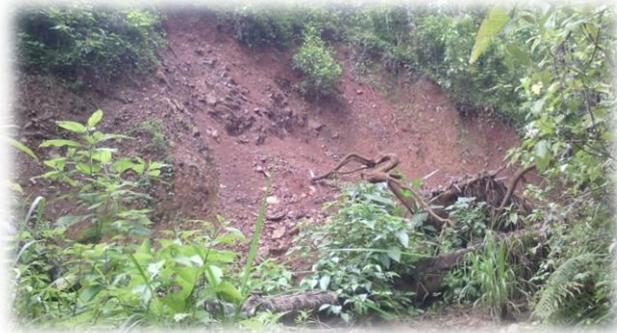
Ubicado en la carretera de la localidad Montecristo a 1258 msnm. Separado a una distancia de 50 mts del derrumbe Montecristo A con las coordenadas de Longitud 438889 y Latitud 1601799. Este derrumbe tiene forma de un triangulo invertido en el que en el centro del mismo corre la Pequeña Quebrada Montecristo.

El derrumbe es pequeño con una altura de 10 m aproximadamente y de ancho 50 m. de estos 50 metros solo una pequeña parte se encuentra en deslave el resto está recuperándose naturalmente. La finca de café ubicada en la cima de este derrumbe agudiza la caída de material a la fuente de agua debido a la poca protección que tiene el suelo para poder retener el agua.

Figura 13. Vista general del derrumbe.

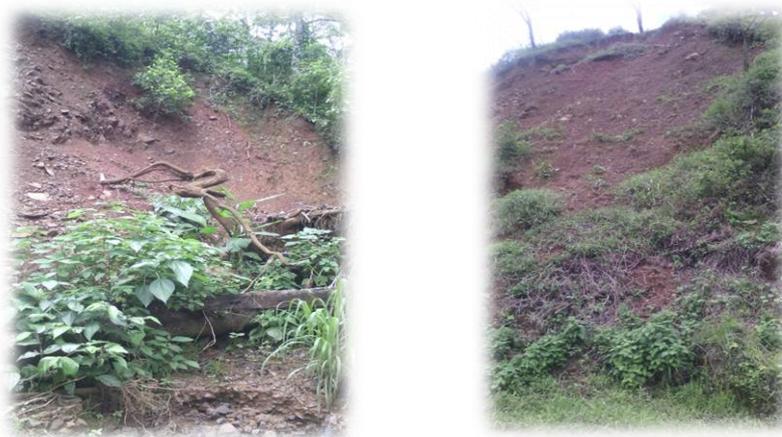
Figura14 y 15. Ambos extremos (Derecho e Izquierdo) del deslizamiento.

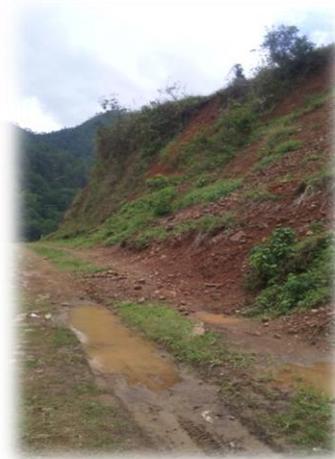
Figura 16. Lado izquierdo del deslizamiento.

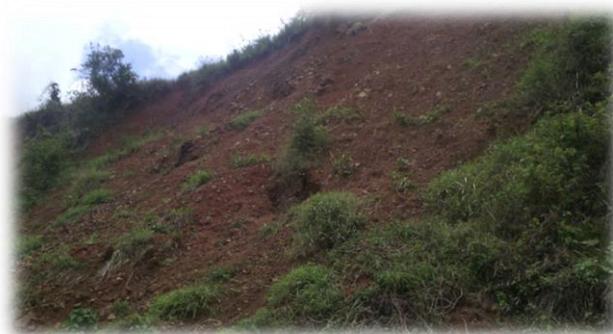
A una altura de 1256 msnm con las coordenadas Longitud 438951 Latitud 1602058. Derrumbe al pié de una montaña totalmente descombrada. La apertura de la carretera que conduce hacia Montecristo dejó tierra suelta que con las lluvias lentamente se ha ido labrando. Este derrumbe es de tipo Rotación ya que deja pequeñas planadas de tierra en las que pueden sembrar algún tipo de plantas que eviten continúe el deslave.

Figura 17. Derrumbe San José de Las Moras.

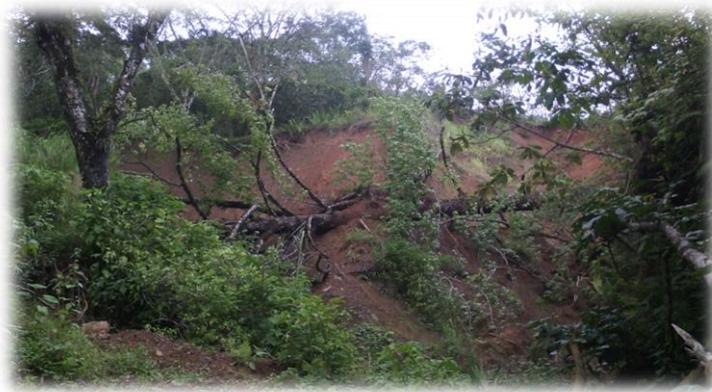
Ubicado a una altura de 1391 msnm con las coordenadas en UTM Longitud 439167 Latitud 1601648\_camino hacia la comunidad de Los Planes. Situado entre fincas de café. Derrumbe de enorme proporciones de más de 50 mts de altura.

Es un derrumbe tipo traslación en el cual la sutura de agua aumenta las posibilidad de continuar, en donde piedras y arboles de enorme tamaño (ver imagen 20) cayeron rodando hasta ceder su trayectoria en la parte baja de la ladera. Se intentó recuperar con Plantas de izote (ver figura 21) pero no detuvo el deslizamiento.

Figura 18. Derrumbe Desvío Los Planes. Enormes árboles caídos.

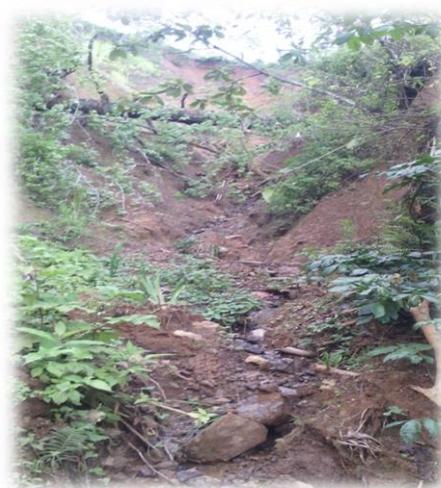
Figura 19. Pequeña Quebrada que pasa por el centro del deslizamiento.

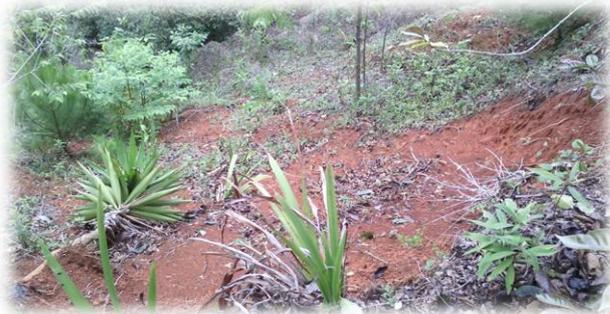
Con un área de 0.003 hectáreas, este pequeño derrumbe ubicado a una altura de 1361msnm con las coordenadas de Longitud 438777 y Latitud 1601396, se está recuperando con plantas de Izote por lo que el deslave ha disminuido.

Hay pequeñas plantas de Pino y Liquidámbar lo que muestra que el suelo se está recuperando. La presencia de hojarasca es síntoma de poco a poco se formará un colchón de hojas que ayudaran a mermar el lavado de la tierra.

Figura 20. Pequeñas Plantas de pino y Liquidámbar. Plantas de Izote como barreras.

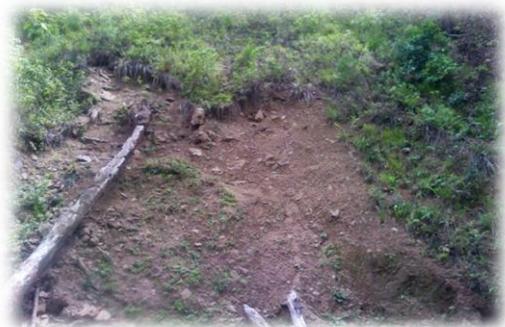
Ubicado a una altura de 878 msnm con coordenadas Longitud 437093 y latitud 1601877. Con dimensiones de 30 metros de alto por 15 de ancho. Enormes rocas caen directamente al cuerpo de agua del Rio Majada. Se observaron pequeñas hendiduras por donde circulan corrientes de agua en temporada de lluvia.

Figura 21. Derrumbe en la Quebrada La Majada.

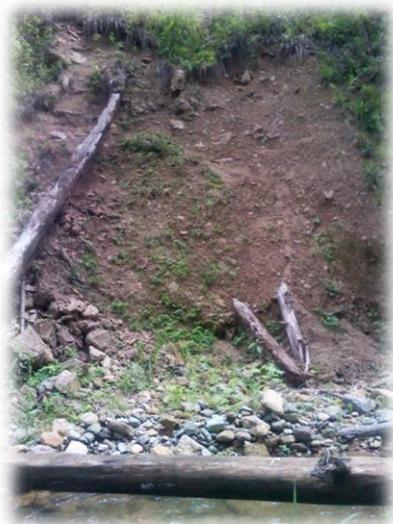
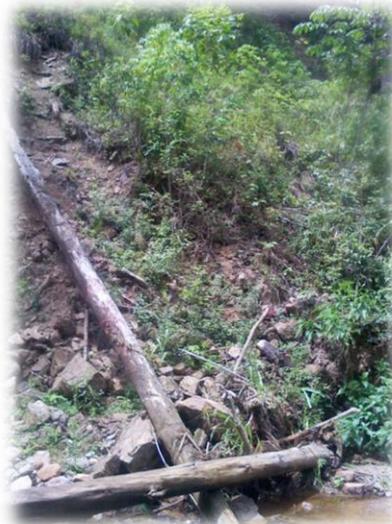
Figura22 y 23. Rocas, Troncos y Tierra en el curso del Rio Majada.

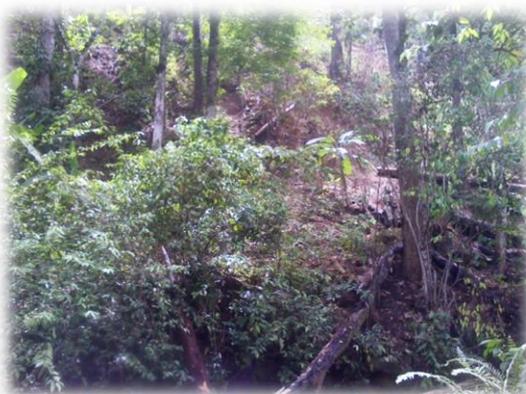
A una altura de 900 msnm con las coordenadas de Longitud 437236 y Latitud 1601894, este derrumbe se encuentra ubicado justamente en los predios de un incendio suscitado hace un par de semanas atrás. Derrumbe tipo de rotación en el cual pequeñas superficies planas de terreno son visibles. En el deslizamiento se observó vegetación de pie, lo que indica la recuperación de este sitio es alto a pesar de la pendiente de más de 70% y tipo de terreno **Suelo:** Suelo tipo Cocona, con textura muy pedregoso que se desborona con facilidad al tener contacto. Con una pendiente de 70%.

Figura 24. Derrumbe Sitio de Incendio en la proximidad del Rio Majada.

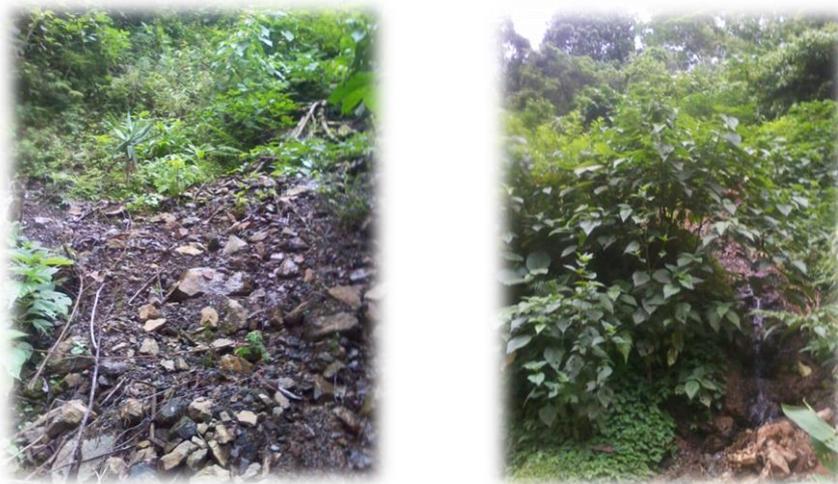
Ubicado a una altura de 1000 msnm con coordenadas Longitud 437872 y Latitud 1602017. Lugar con mucha saturación de agua en toda la parte de la zona afectada. El agua corre por todos lados, lo que lo convierte en una corriente de agua que arrastra material suelo como ser piedras, tierra y rama. Con un tamaño de más de 100 mts de longitud y 20 mts de ancho, en todo este tramo el agua corre. Al haber mucha agua el terreno se vuelve vulnerable ya que en este sitio se construyo una represa por lo que se necesito abrir el terreno. Se observaron plántulas en todo esta corriente lo que indica que el problema es el tipo de terreno la intervención que sufrió en la construcción de la Represa.

Figura 25 y 26. Deslizamiento en la Represa de La Jaguita.

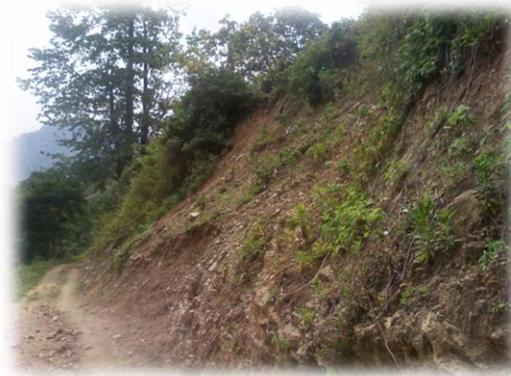
Figura 27. Apertura de carretera en la Localidad Buena vista dejando como consecuencia derrumbes en esta zona.

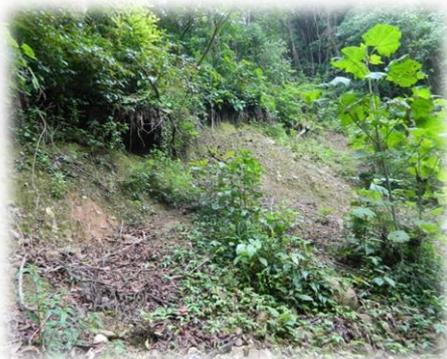
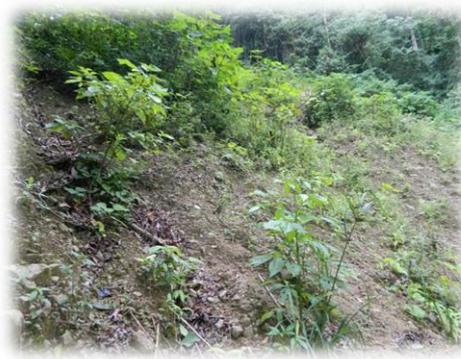
Figura 28 y 29. Corona del Derrumbe en Las Pavas.

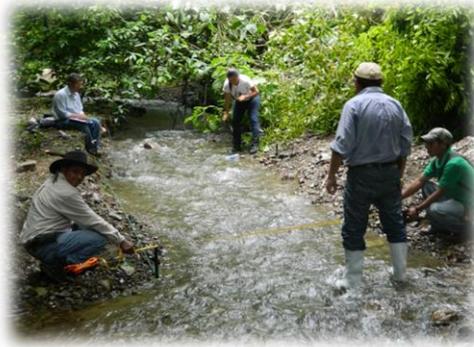
El método de aforo por flotadores, es un método de campo, sencillo y rápido para estimar el caudal de agua que pasa en una sección transversal del río. Con este método se calcula las velocidades superficiales de la corriente de un canal o río, utilizando materiales sencillos (flotadores) que se puedan visualizar y cuya recuperación no sea necesaria.

Figura 30. Aforo en El Rio Majada.

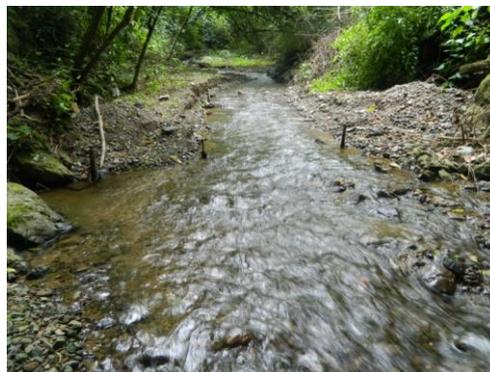
Figura 31. Sitio de aforo represa El Matasano. Aguas arriba.

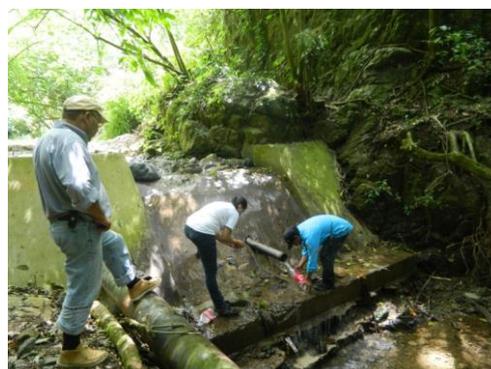
Figura 32. Sitio de aforo agua de Reboso en la represa El Matasano.

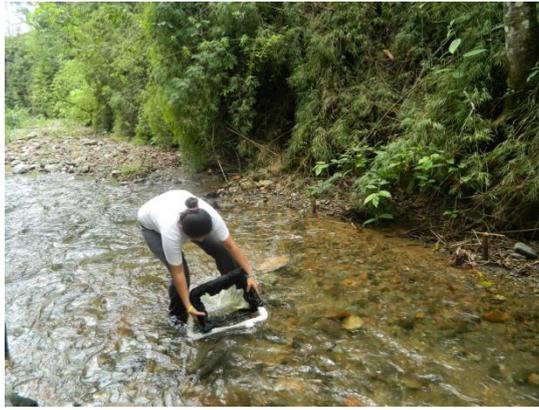
Se tomaron datos de coordenadas en los lugares donde se realizó muestreos preliminares con la finalidad que los guardas recursos se familiarizaran con el método de colecta de Macroinvertebrados. Se tomaron los parámetros físicos correspondientes. Se usarón dos métodos para trabajar en la colecta de macroinvertebrados con redes de mano y surber en las zonas de profundidad. Y una colecta manual en las zonas de poca profundidad y parte de la rivera del rio.

Figura 34. Red Surber. Metodología usada en la Colecta de Macroinvertebrados.

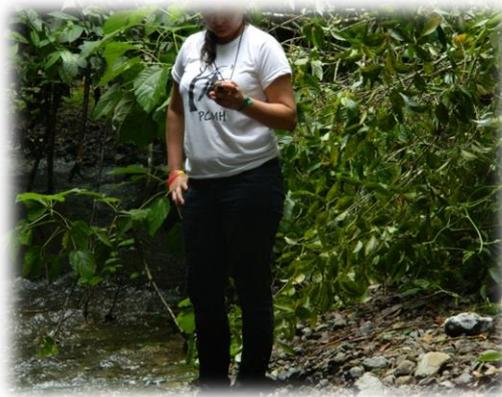
Figura 35. Georeferenciando tributario.

Se hizo recorridos por el cauce principal de la parte baja, media y alta de las diferentes microcuencas abastecedoras de agua a la Ciudad de Comayagua. Se georeferenciaron cada tributario con lo que se elaboraron mapas su ubicación en la hoja cartográfica.

En cada nacimiento se caracterizo, tomando los datos como ser: vegetación, estado de conservación, amenazas y estrategias de protección.

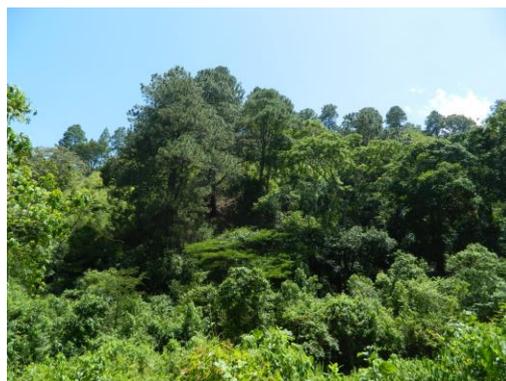
**Figura 37. Bosque alrededor de la Represa el Matasano**

**Suelo:** con una pendiente de 30%-40% y el suelo que se encuentra en este sitio es Cocona.

**Este remanente de bosque tiene un área de 1.201 Hectáreas.**

Represa	Área/Hectáreas	Tipo de Bosque Dominante	Pendiente/Suelo	Coordenadas UTM	Problemática
El Matasano	1.2	Pino	30%-40% /Cocona	X 0437978 Y 1600485	Aumento finca de café.
La Majada	1.9	Mixto ( Holaj Ancha, cítrico).	30%-40% / Cocona	X 0434587 Y 1601830	Aumento finca de café.
Jutera	2.2	Pino-Roble	30% / Cocona	X 0435734 Y 1601459	Aumento siembra café, deterioro nacimiento de agua.
Santa Lucía	0.7	Pino-Guama	40%-50% / Cocona	X 0438042 Y 1600419	Siembra de café.
Borcollón	8.95	Pino-Roble	60% / Cocona	X 0434531 Y 1601823	Quemas y aumento agrícola.

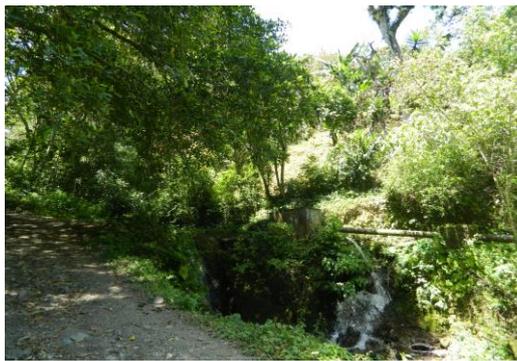
Figura 38. Limite del parche delimitado en la Represa Santa Lucia.

**Suelo:** con una pendiente de 40%-50% presenta suelo Cocona según el mapa de suelo de Honduras.

**Este remanente de bosque tiene un área de 0.642 Hectáreas.**

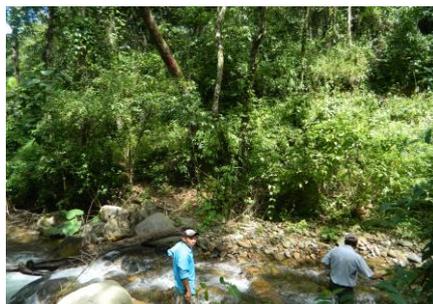
Figura 41. Bosque Ripario en la Represa La Majada.

Suelo: con una pendiente de 30-40% este remanente de bosque presenta un tipo de suelo Cocona.

**Este bosque delimitado tiene un área de 1.517 Hectáreas.**

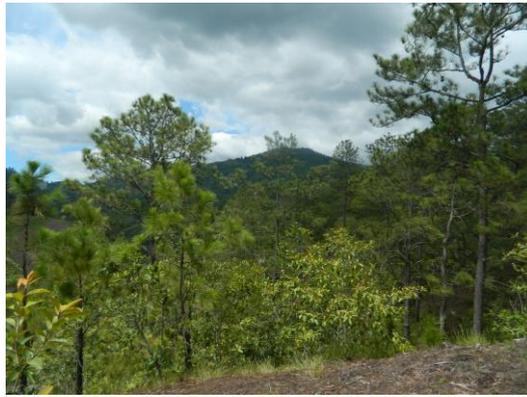
Figura 45. Remanente de Bosque delimitado en los predios de la Represa El Borbollon

**El área de este remanente de bosque es de 8.995 Hectáreas.**

**La pendiente de los suelo se calculó de la hoja cartográfica directamente de las curvas a desnivel.**

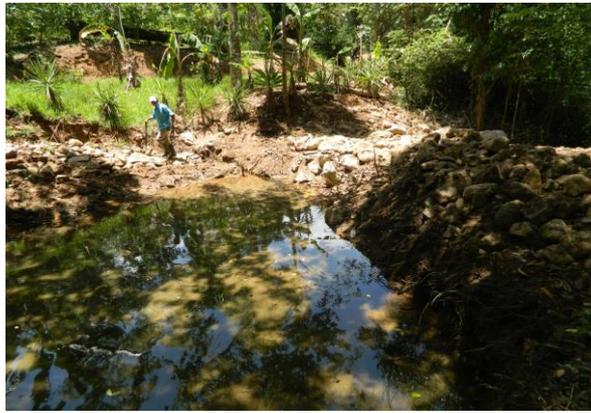
Figura 47. Daño ocasionado en el naciente de agua de la Quebrada La Jutera.

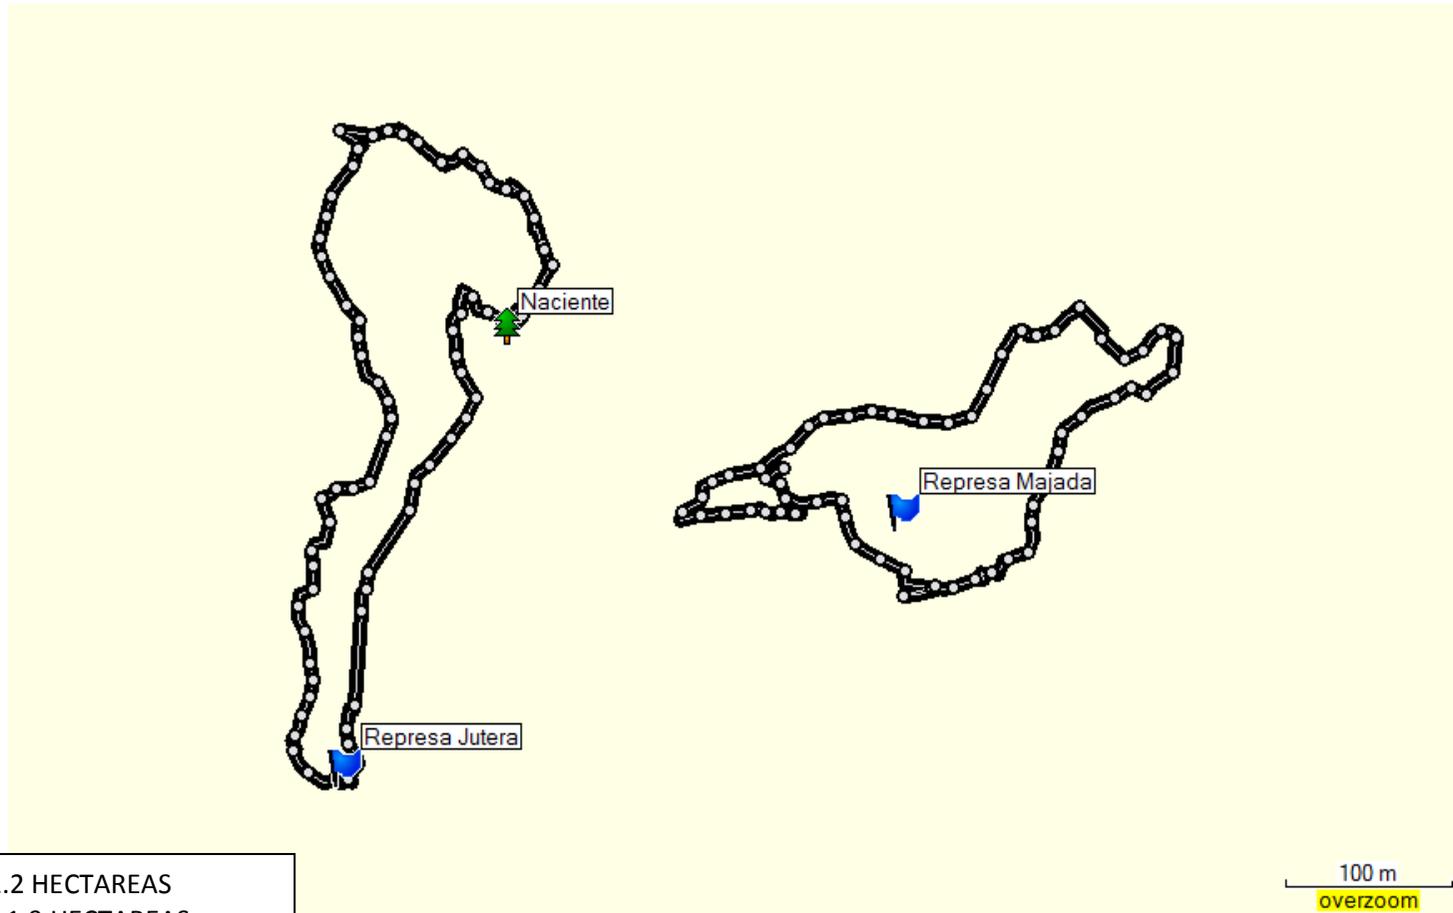
## Bosques Delimitados En Las Represas de La Majada y Jutera

Área: Jutera 2.2 HECTAREAS  
Majada 1.9 HECTAREAS  
Realizado por: Isis Mabell Martínez

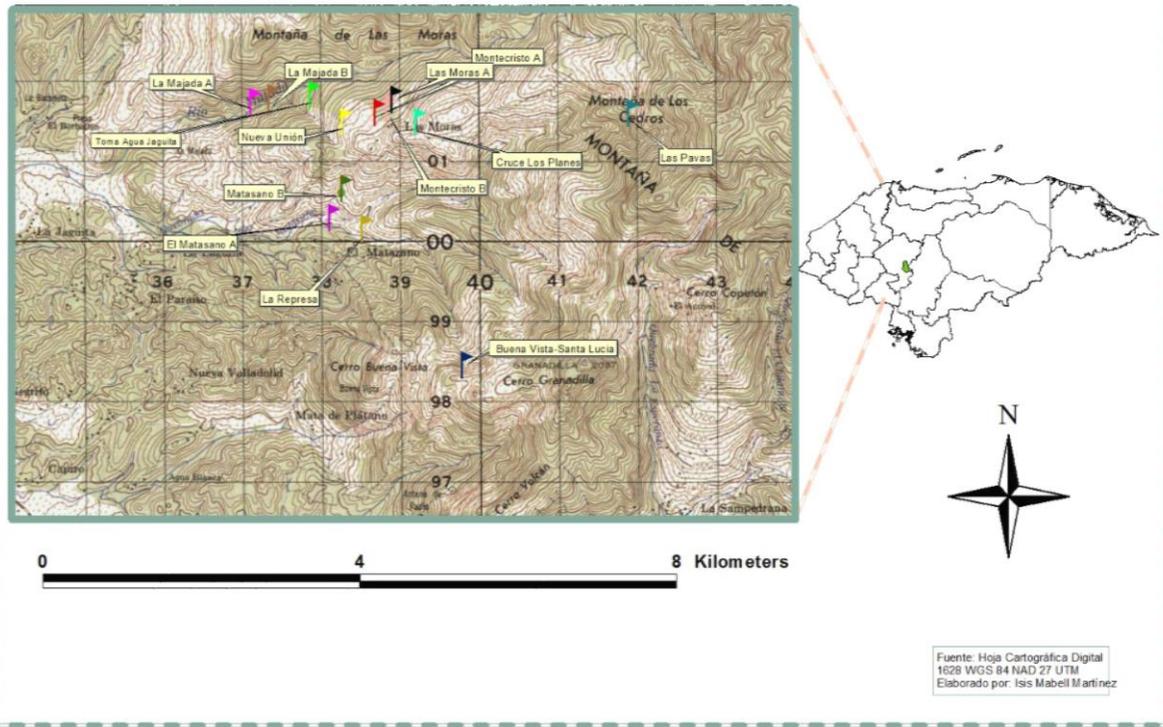
Anexo 1. Mapa que muestra los derrumbes identificados en las Principales Fuentes abastecedoras de Agua a la ciudad de Comayagua.
